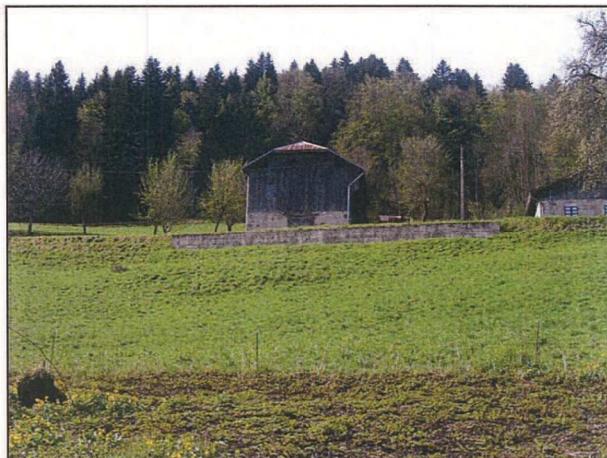
Figure 6: Hameau CHEZ FILLOU - Glissement en contrebas immédiat de la route communale.

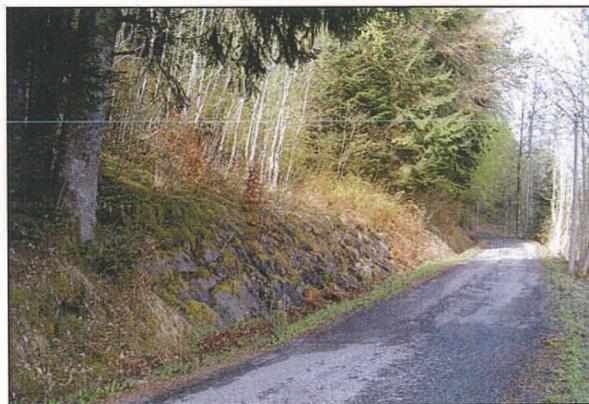
Figure 7: Glissement survenu en février 1990 en amont de la voie communale surplombant CHEZ FILLOU.

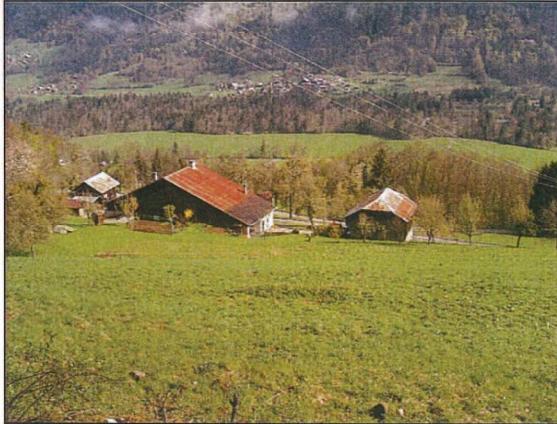
Figure 8: Habitations du Hameau CHEZ FILLOU touchées par la coulée boueuse de février 1990 (vue depuis la voie communale dominant le secteur).

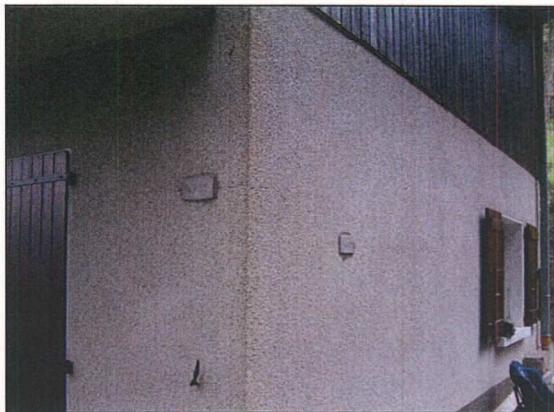
L'habitation LE PRÉ AUX CLARINES située à une trentaine de mètres en rive droite du ruisseau de CRAVARIN, présente ainsi une fissuration horizontale (voir Figure 9) qui pourrait être liée à l'existence de déformations lentes du sous-sol. La pose de témoins en Juillet 1988 atteste d'une évolution perceptible des désordres depuis cette date. Les terrains relativement pentus et non bâtis situés à l'Est de cette construction (sous AU PRAZ) présentent également des traces d'hydromorphie et de déformations semble-t-il relativement peu profondes (fluage).

Figure 9: Habitation Le Prés aux Clarines affectée d'un système de fissuration horizontale.

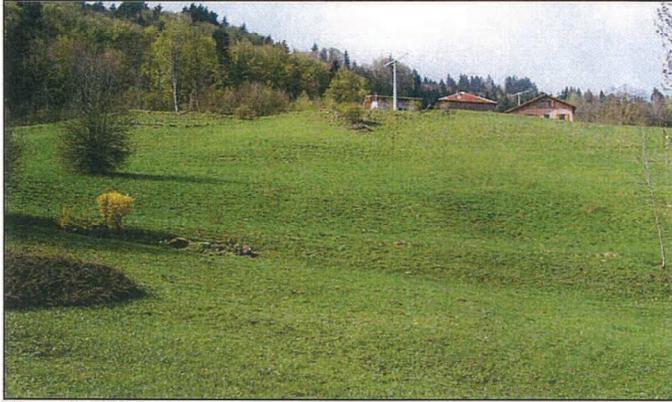
Figure 10: Sud-Ouest de LA BIOLLAZ - Pentas assez prononcées au second plan où des indices de mouvement sont perceptibles.

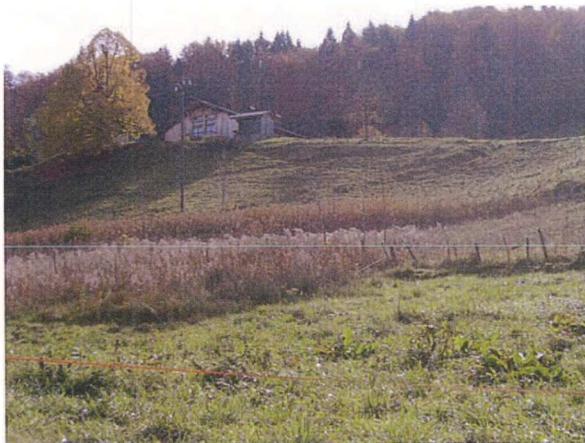
Les terrains situés immédiatement en contre-bas du hameau (VERS LE PLON) soulignent cependant la sensibilité aux glissements de terrain de ce secteur de LA RIVIÈRE-ENVERSE. Caractérisés par des pentes sensiblement plus marquées qu'au niveau des constructions, ils montrent des indices d'instabilités révélant des mouvements de profondeur vraisemblablement assez limitée et évoluant lentement. Ces désordres sont très probablement liés à un contexte hydrogéologique défavorable, en corrélation avec la présence au pied de ces pentes d'une zone humide relativement importante (cf. photos n°9 et 10).

Figure 11: Pentcs instables et zone humide en contre-bas immédiat du hameau de PLON.

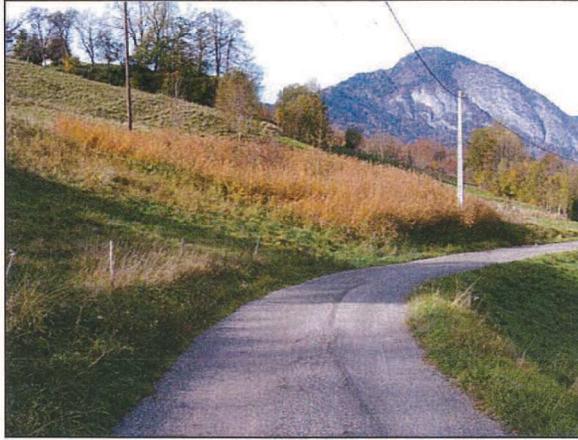
Figure 12: Zone humide présente au pied des pentes instables situées au Nord de P_{LON}.

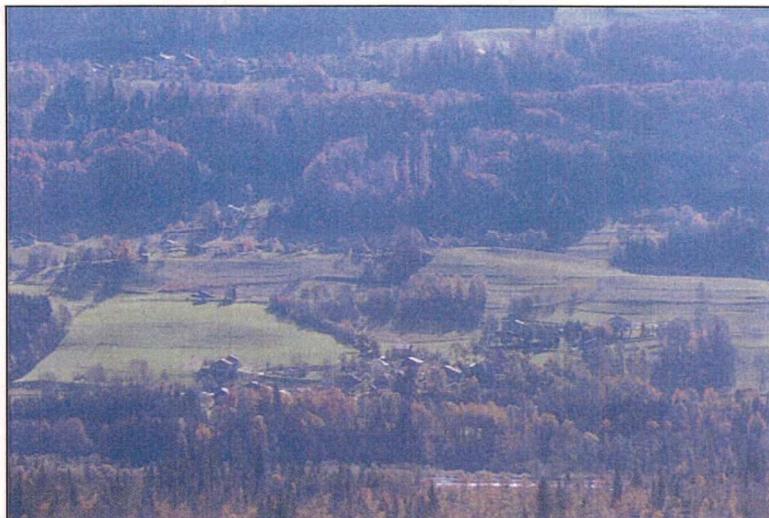
Figure 13: Vue générale du versant au droit de PLON et CELLIÈRES.

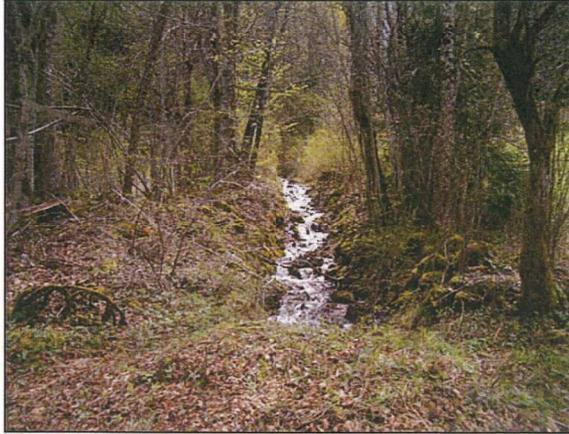
Figure 14: Ruisseau de Cravarin en amont immédiat de la section couverte sous le hameau éponyme.

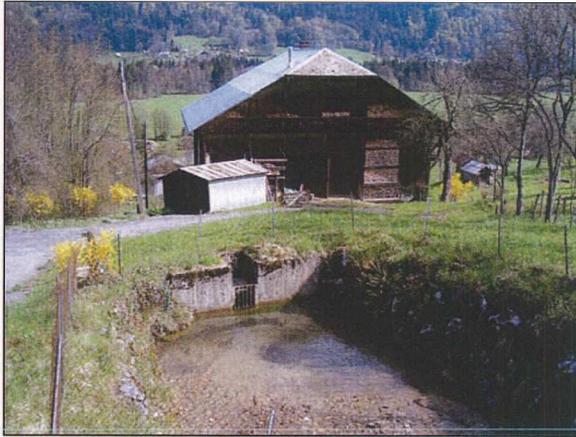
notamment la propriété de M. PEL. Le secteur n'est pas à l'abri de nouveaux débordements, en dépit de l'existence d'un bassin de décantation situé en amont immédiat des habitations (voir Figure 15).

Notamment, on ne peut exclure que l'exutoire de cet ouvrage (constitué d'une buse de 400 mm de diamètre semble-t-il) puisse être obstrué, entraînant ainsi sa saturation et une surverse. Par ailleurs, légèrement en amont de ce bassin, le ruisseau franchit une buse de diamètre 400 mm qui pourrait être à l'origine (dimensionnement insuffisant, risque d'embâcle) de divagations pouvant intéresser les deux berges du cours d'eau.

Figure 15: Secteur LE PETIT MARVEL – Bassin de décantation situé en amont immédiat des constructions (propriété J. Pel au second plan).

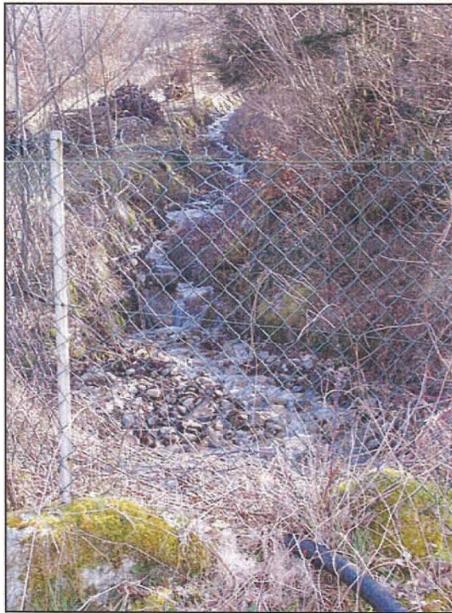
Figure 16: Plage de dépôt située en amont immédiat du chef-lieu.

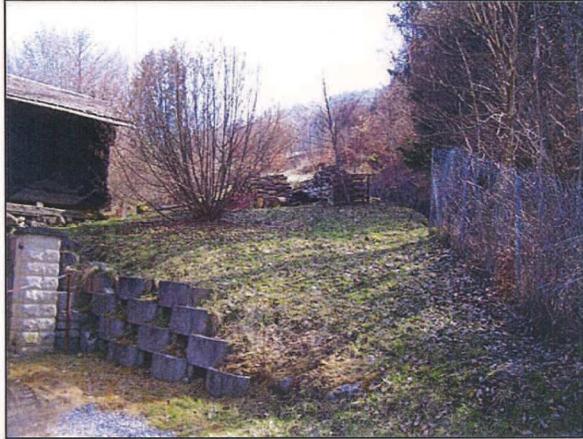
a. Secteur du Chef-lieu

Figure 17: Plage de dépôt située en amont immédiat du chef-lieu – possibilité de débordements en rive droite et de divagations dans le village.
